MZ ETZ elektronikus gyújtás teljes körű felújítása

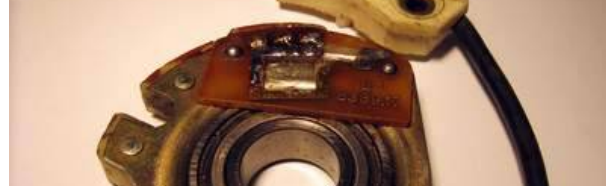
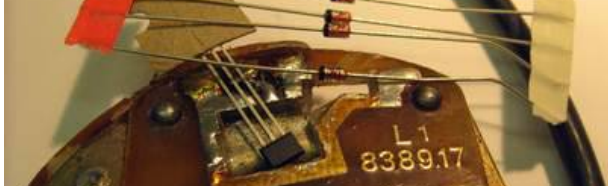
Mechanikai tekintetben előfordul még, hogy pozicionáló stift megkoptatja a műanyag vezetőfelületet, ezáltal a jeladó mozogni kezd működés közben. Ez a vibráció elfárasztja a csatlakozó és a jeladó közötti vezetékszakaszt, gyakori vezetékszakadást idéz elő (piros, zöld, fehér vezeték). Erősen kikopott műanyag vezető 0,4-0,5 előgyújtás változást képes eredményezni. Ennek a mechanikai kopásnak a megnyugtató, stabil javítására fejlesztések irányulnak, ezek sikeres megvalósítása esetén tervezzük ennek közreadását.

Ezek után bontásra kerül a kábelszakasz, jól látható a képen a vezeték törése:
